COMUNE DI RAPOLANO TERME  
Prov. di Siena

CHIESA PARROCCHIALE DI SAN GIOVANNI EVANGELISTA IN  
ARMAIOLO

LAVORI URGENTI DI MANUTENZIONE STRAORDINARIA

## RELAZIONE TECNICO – ECONOMICA

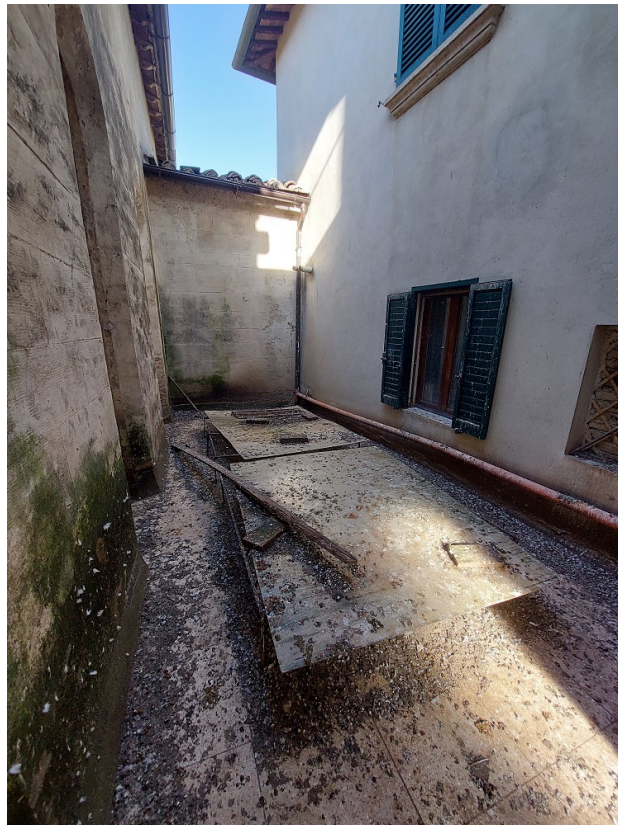
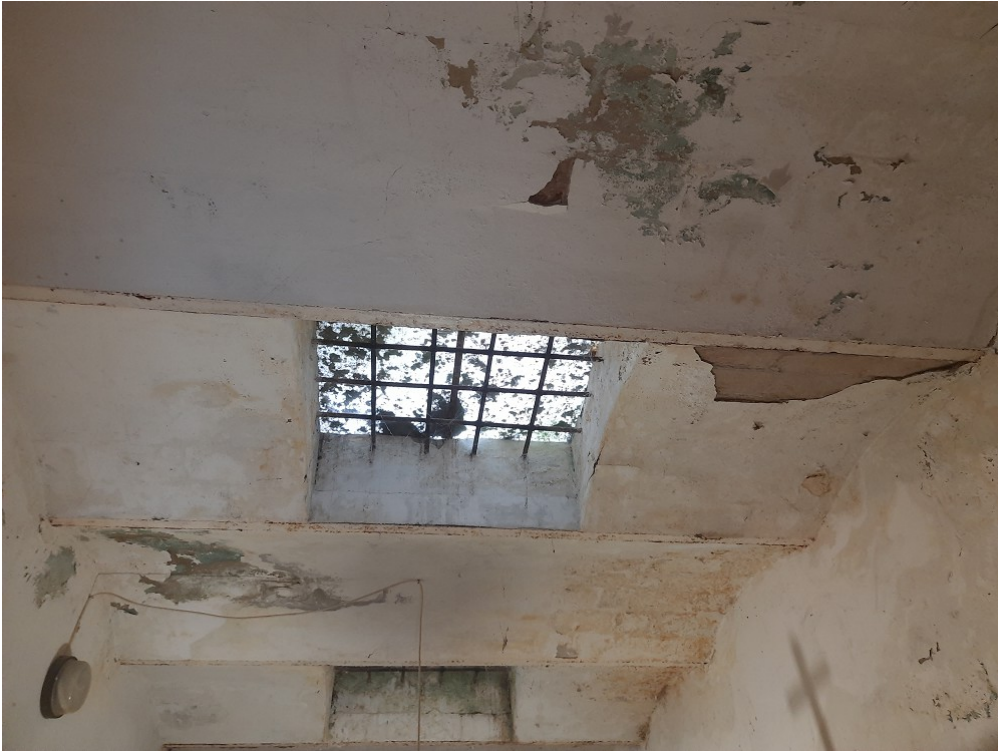
➔ infiltrazioni di acqua piovana attraverso la copertura piana della sagrestia, che interessano il soffitto e le murature della sagrestia;

le cause sono da attribuire sia alla forte presenza di volatili, i cui escrementi che si accumulano su tutta la superficie e che intasano la tubazione fognaria, impediscono il normale deflusso delle acque piovane, sia a due vecchi lucernari presenti al centro della pavimentazione, assai fatiscenti, sia infine ad una inadeguata impermeabilizzazione della pavimentazione.

Le conseguenze di queste continue infiltrazioni sono ben visibili sul soffitto e sulle pareti della sagrestia -in adiacenza con la chiesa- dove gli intonaci sono già in parte caduti o comunque sono molto deteriorati.

Particolare del soffitto della sagrestia

| | INDICAZIONE DEI LAVORI E DELLE PROVVISTE | U.M. | QUANTITA' | PREZZO U. | IMPORTO |
|---|--|---|---|---|---|
| 3 | Risanamento e impermeabilizzazione della copertura piana della sagrestia : i lavori comprendono la rimozione del guano, il rifacimento di due lucernari, l'impermeabilizzazione della pavimentazione con guaina liquida; la sostituzione di pluviali, la revisione ed il miglioramento del sistema di deflusso delle acque meteoriche; l'installazione di impianto ad ultrasuoni per l'allontanamento dei volatili. Compreso trasporti a discarica | | | | |

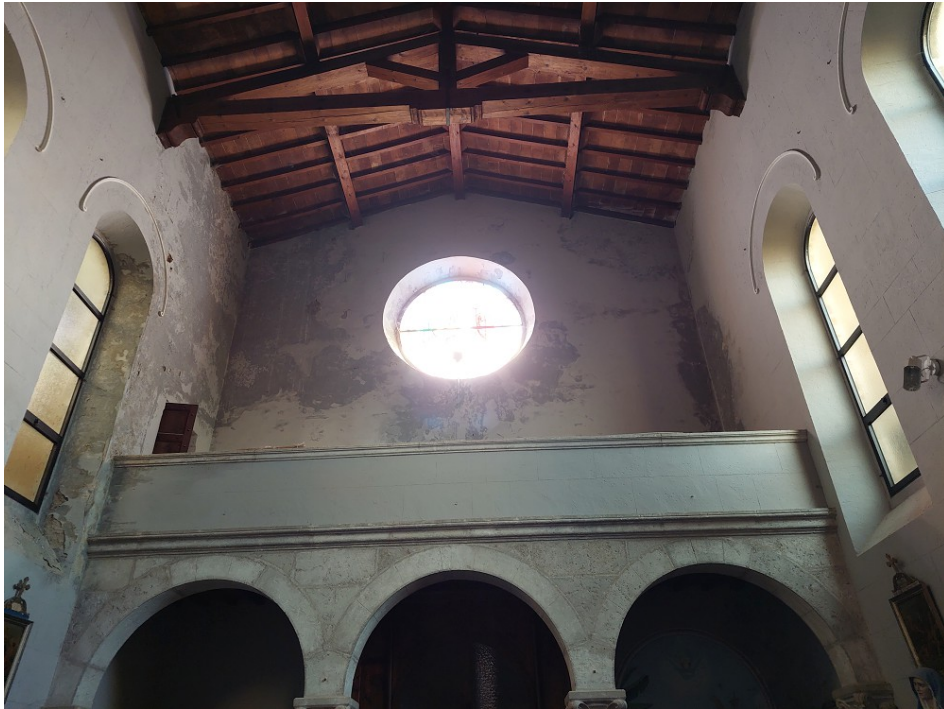
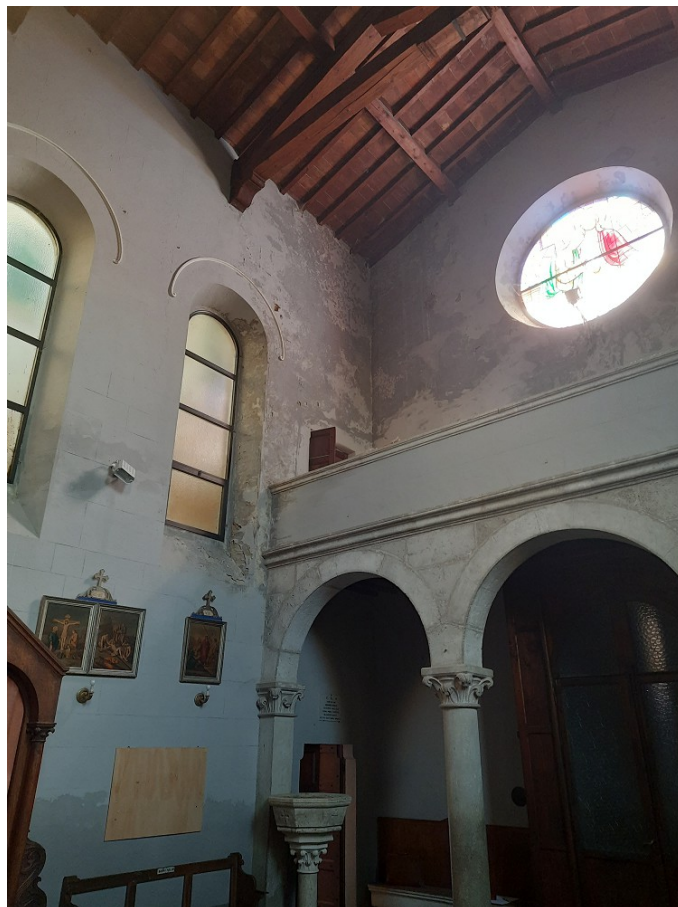
- ➔ Infiltrazioni di acqua piovana dalla falda di copertura del tetto soprastante la cantoria, che interessa la muratura di controfacciata e una parte della muratura laterale destra.  
Le conseguenze visibili solo in forte deterioramento degli intonaci, ma si può facilmente immaginare, come nel caso precedente, che anche le murature portanti dell'edificio risultino impregnate d'acqua, essendo un fenomeno che si protrae ormai da alcuni anni.  
(Vedi foto seguenti della controfacciata e della cantoria)

| | INDICAZIONE DEI LAVORI E DELLE PROVVISTE | U.M. | QUANTITA' | PREZZO U. | IMPORTO |
|---|--|---|---|---|---|
| 2 | Demolizione e rifacimento degli intonaci deteriorati dall'umidità, compreso tinteggiatura a calce. Compreso trasporti a discarica | | | | |

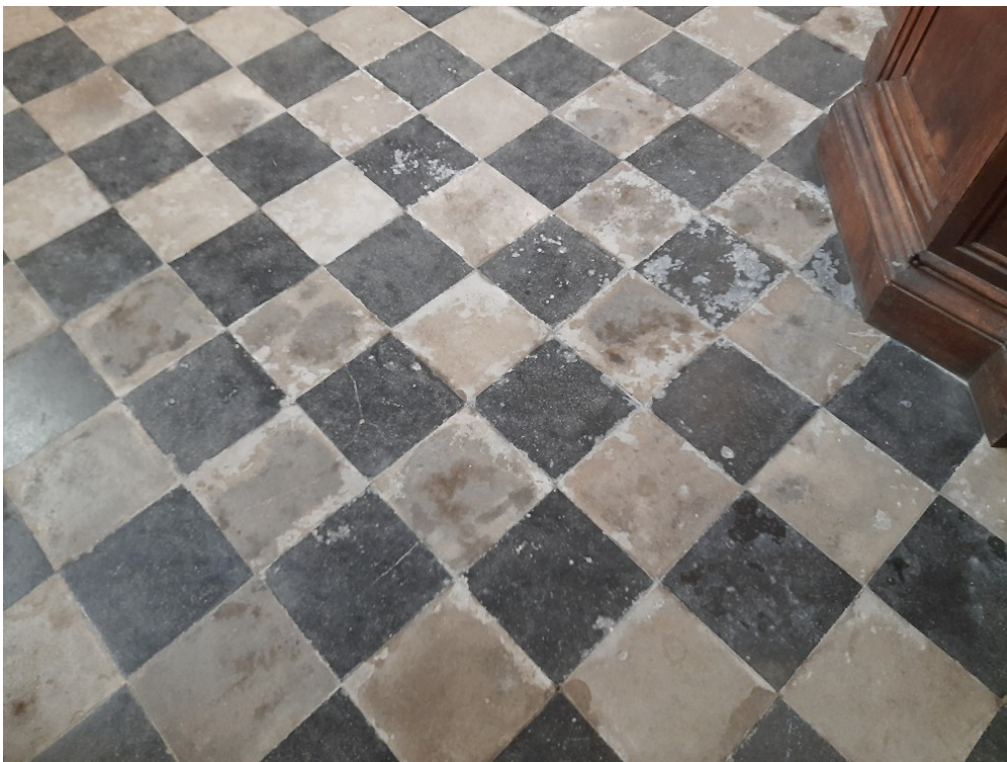
➔ risalita dell'umidità dal terreno sottostante il pavimento della chiesa, a causa della mancanza di un vespaio o intercapedine aerata. Le conseguenze che questo fenomeno provoca sono ben visibili sul pavimento, le cui piastrelle di cemento colorato bicromo, sono fortemente deteriorate a causa in particolare dai sali solubili che vengono veicolati attraverso le molecole di acqua che dal terreno arrivano sulla superficie pavimentata. Questo fenomeno si estende poi anche sulle murature perimetrali, deteriorando gli intonaci.

Particolare del pavimento della chiesa

| | INDICAZIONE DEI LAVORI E DELLE PROVVISTE | U.M. | QUANTITA' | PREZZO U. | IMPORTO |
|---|--|---|---|---|---|
| 1 | Formazione di vespaio areato sotto il pavimento della chiesa : i lavori prevedono lo smontaggio dell'attuale pavimento, l'accantonamento nell'area di cantiere per successivo riutilizzo; lo scavo del terreno per una profondità di cm 40, la realizzazione di un massetto armato, la posa di casseri a perdere in plastica, il getto di una soletta armata e la ricollocazione del pavimento . Compreso trasporto a discarica del terreno e del materiale di risulta. (14,50 x 7,20)= mq | | | | |

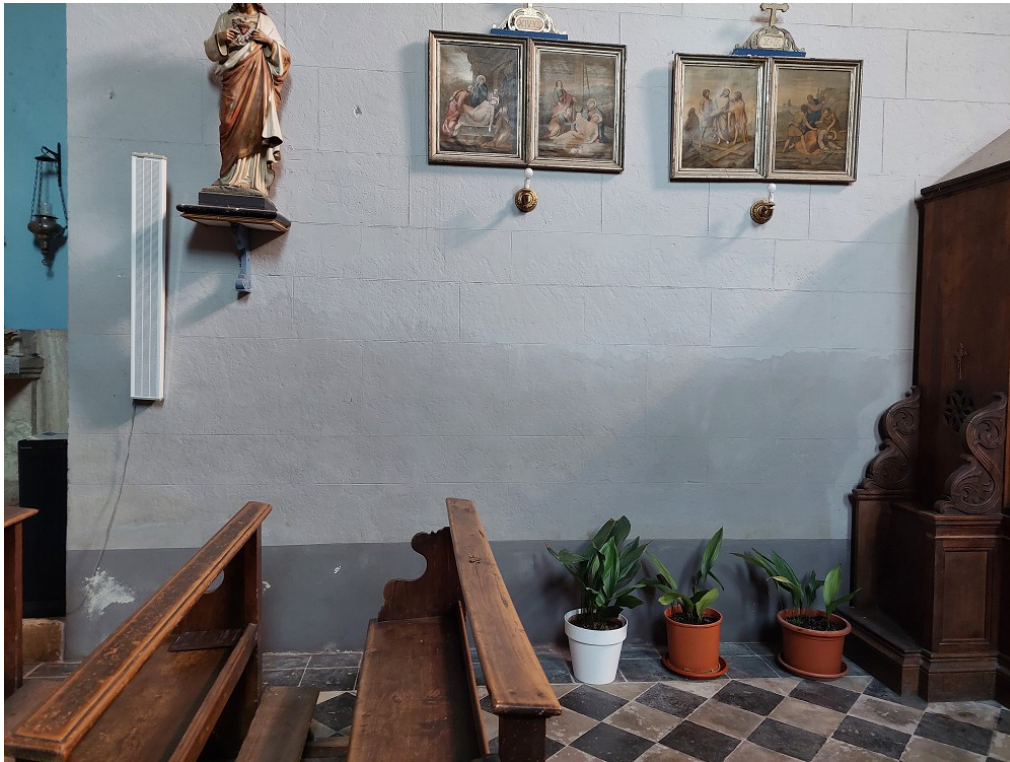
Particolare della parete destra con fenomeni di umidità di risalita

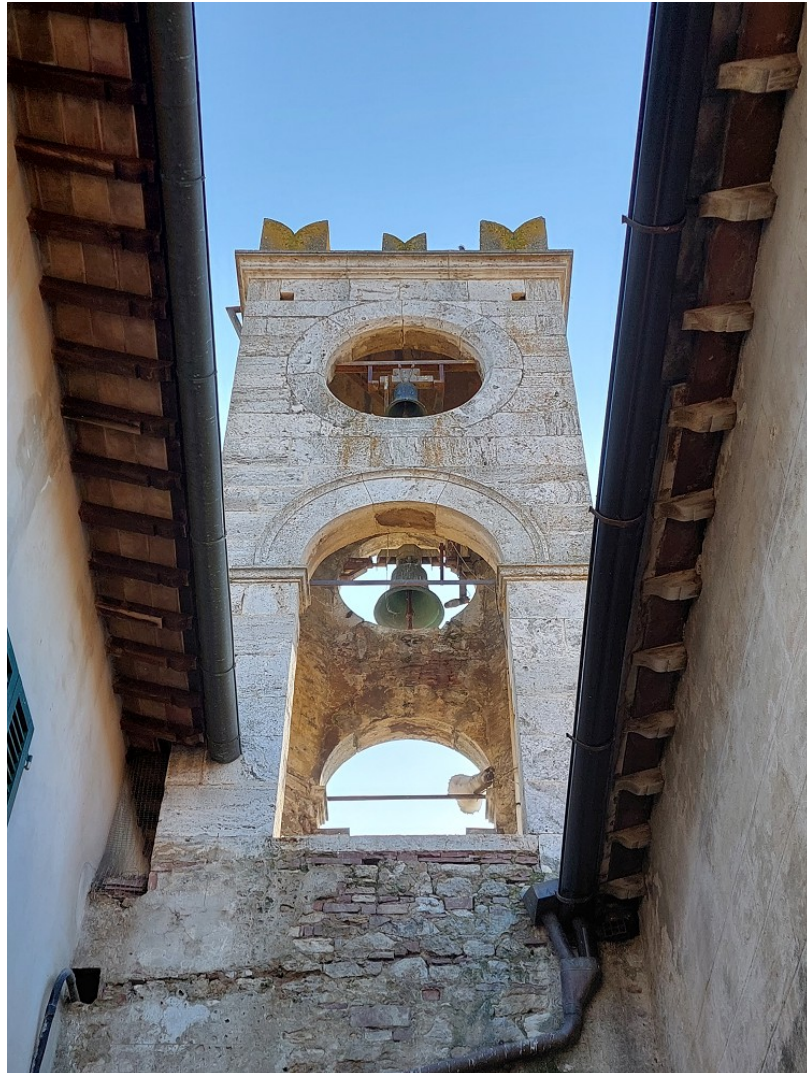
➔ Dissesti degli archi e delle murature della cella campanaria, in conseguenza della rottura di una catena e di perdita di coesione dei vari elementi.

Si evidenziano in particolare alcune lesioni che interessano alcuni conci in pietra e varie sconnessioni per caduta di malta delle commettiture

| | INDICAZIONE DEI LAVORI E DELLE PROVVISTE | U.M. | QUANTITA' | PREZZO U. | IMPORTO |
|---|--|---|---|---|---|
| 5 | Consolidamento delle murature della cella campanaria tramite sostituzione di una catena, risarcitura di lesioni e cuciture armate | | | | |

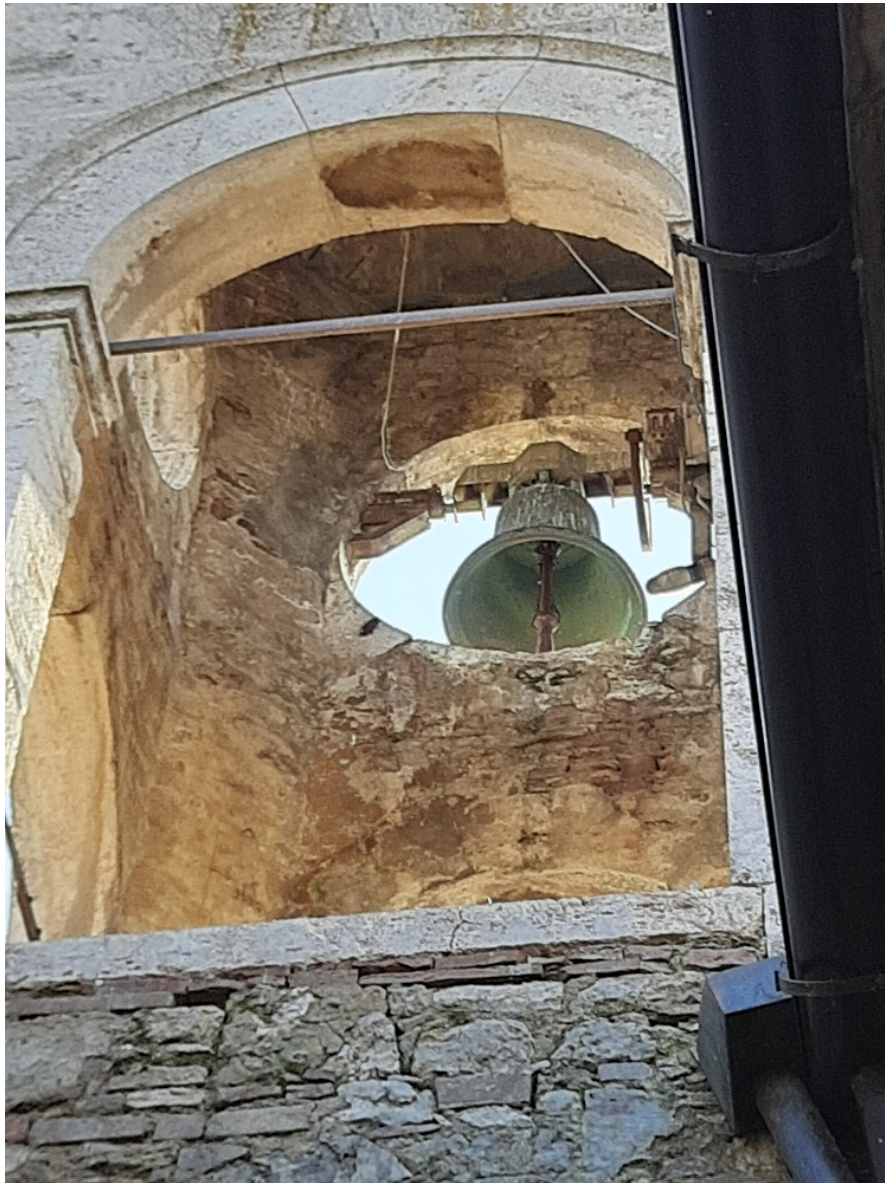
Particolare della cella campanaria
